水城县恒浩洗煤厂建设项目

水土保持方案报告表

(报批稿)

编制单位：贵州山水永秀环境工程咨询有限公司

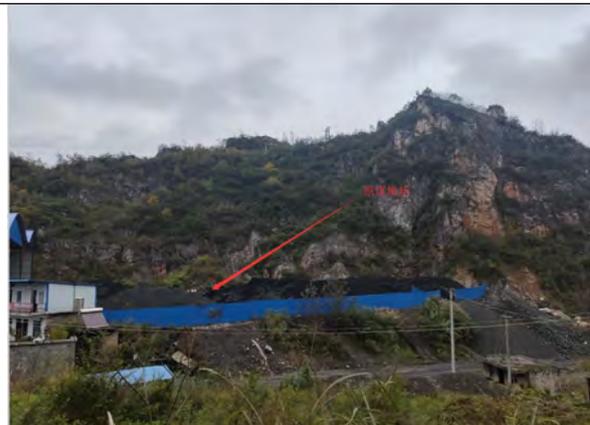
原煤堆场

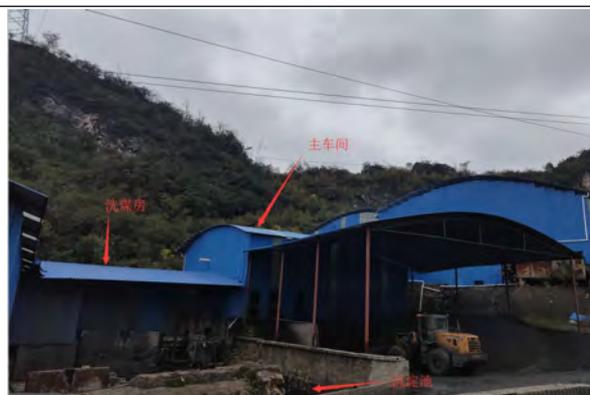
洗煤房和沉淀池

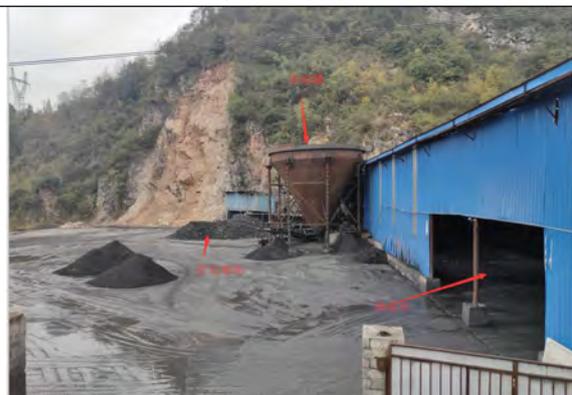
精煤房

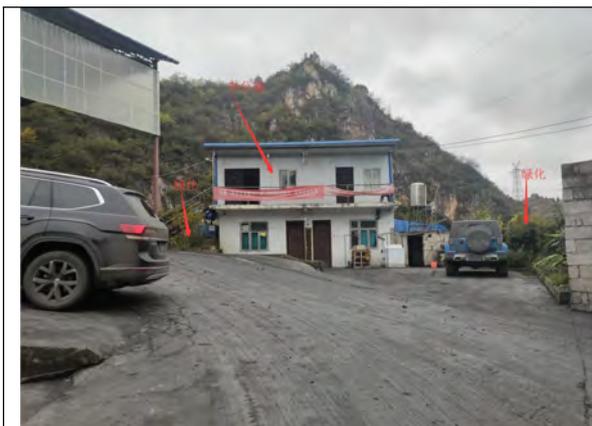
办公用房及绿化

主体工程在该区实施种植面积为 0.006hm^2 ，主要为种植木槿3株、黄杨6株、柳杉4株等植物措施。

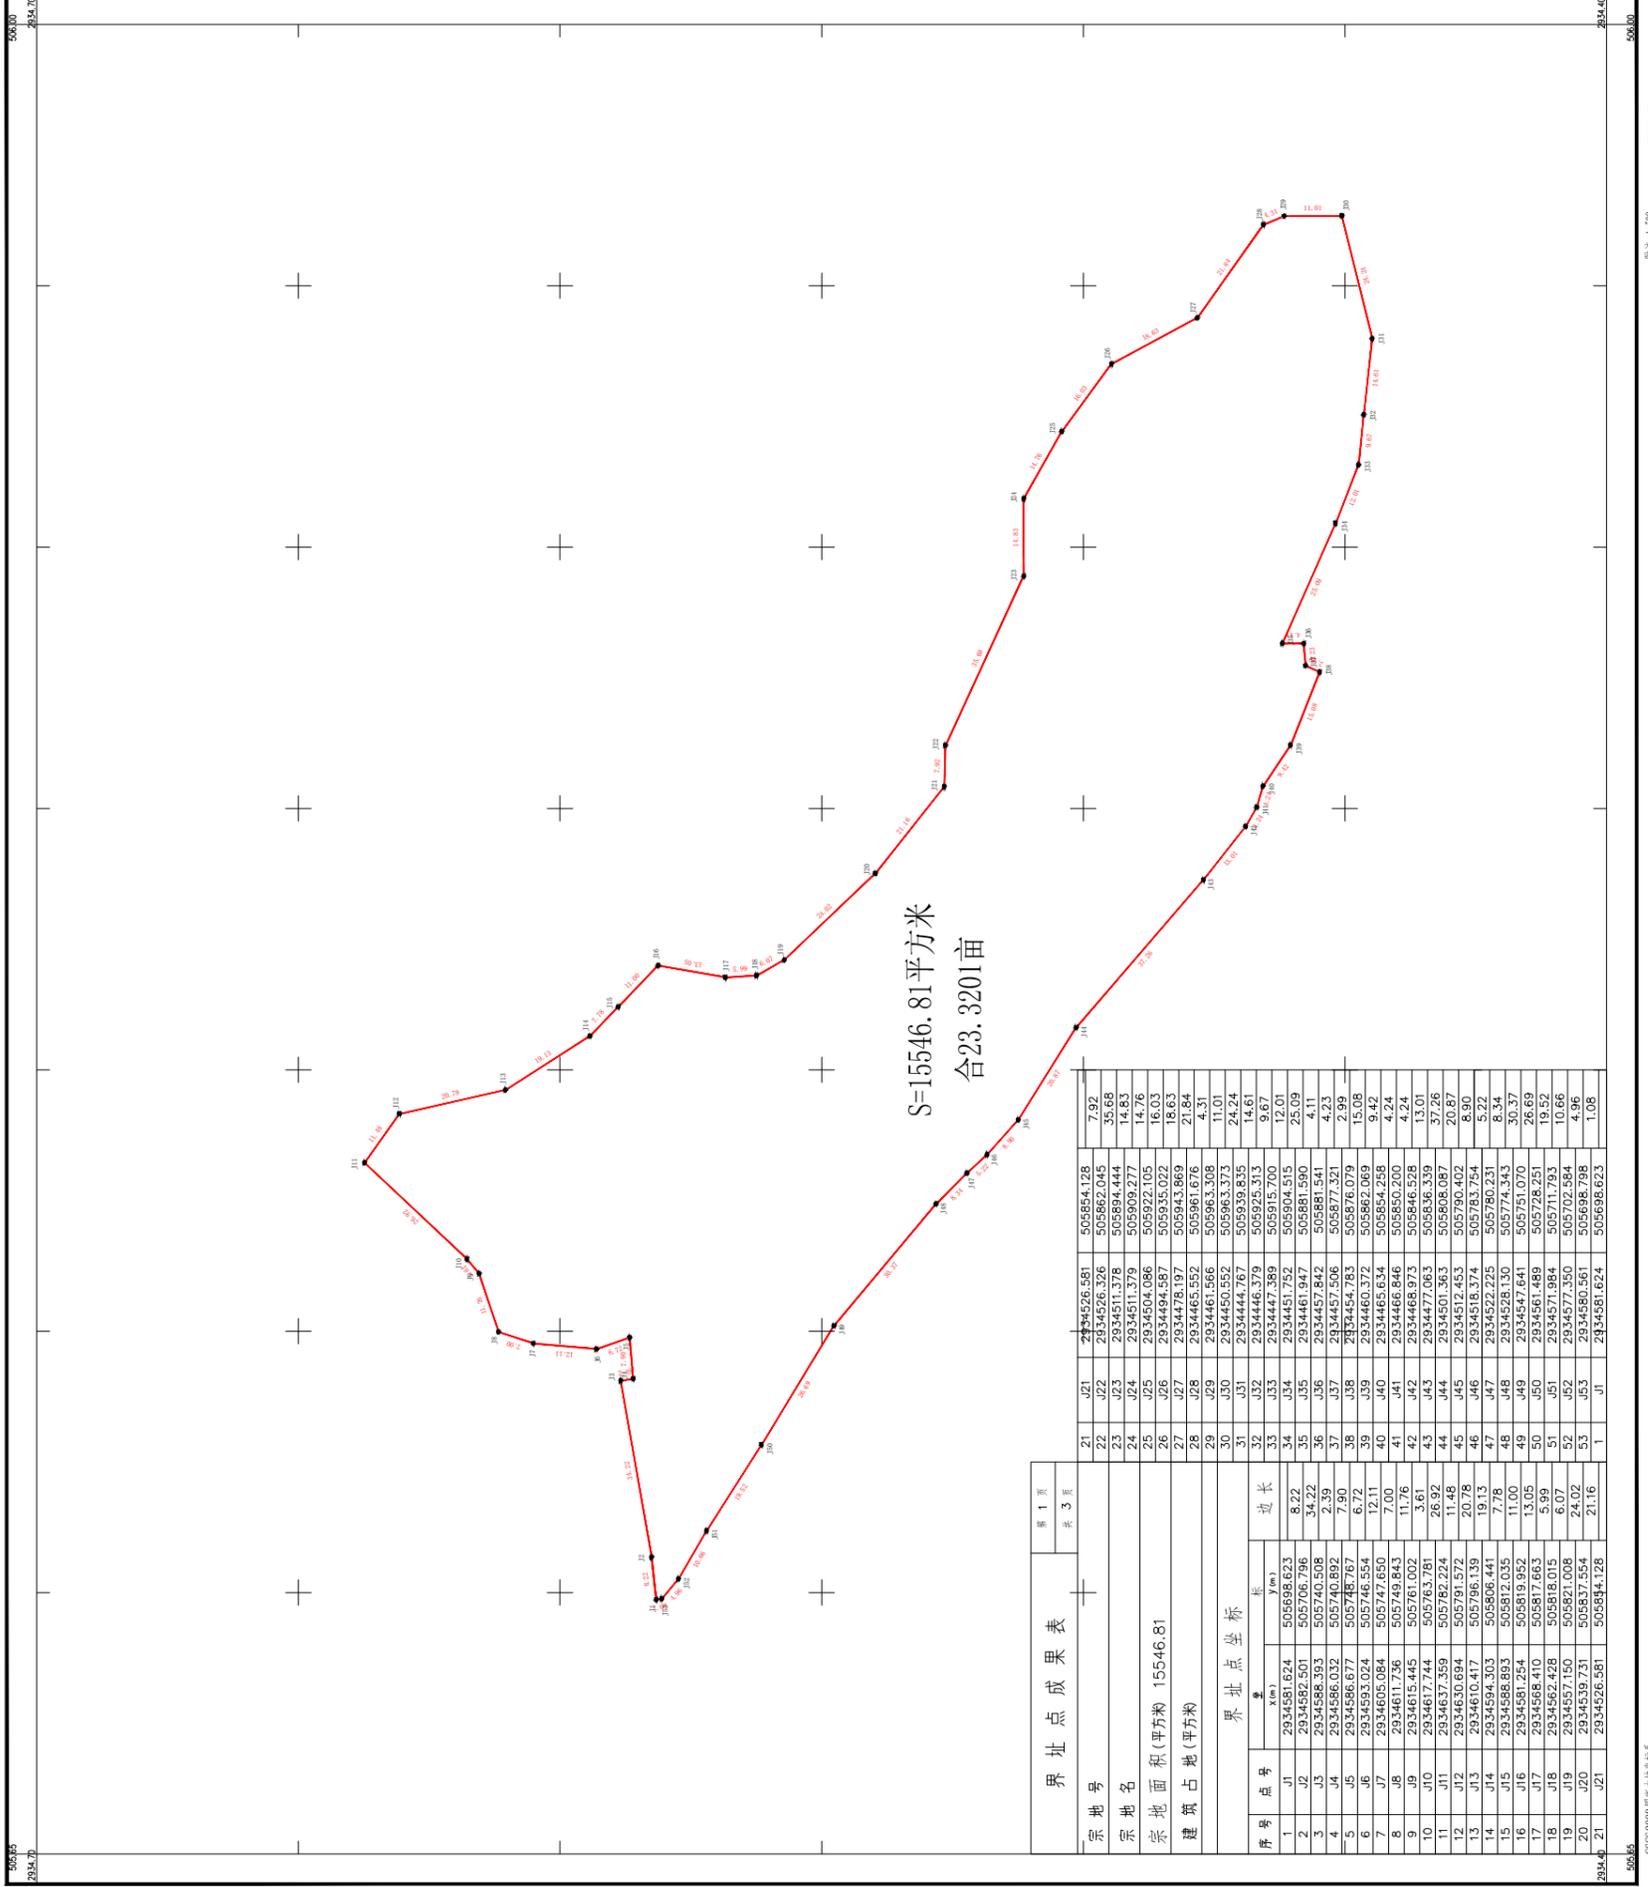
恒浩洗煤厂用地红线图
2934.400-505.660

比例尺: 1:500
